Schweizer Wanderwege  
Suisse Rando  
Sentieri Svizzeri  
Sendas Svizras

# Promotion de la qualité de « La Suisse à pied »

**Résultats 2012**

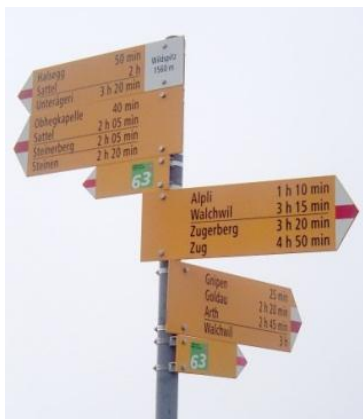
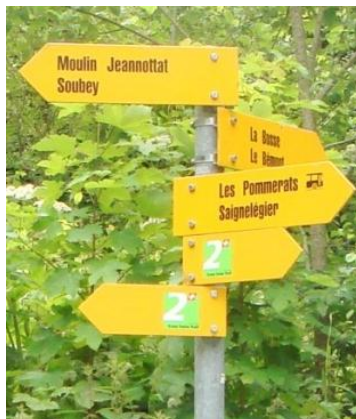
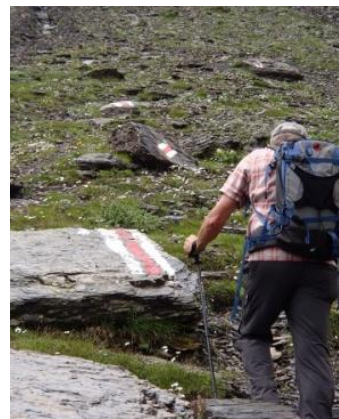
Deux emplacements d'indicateurs de direction lors des inspections 2012

Balisage intermédiaire à intervalles réguliers sur un chemin de randonnée de montagne «sans chemin»

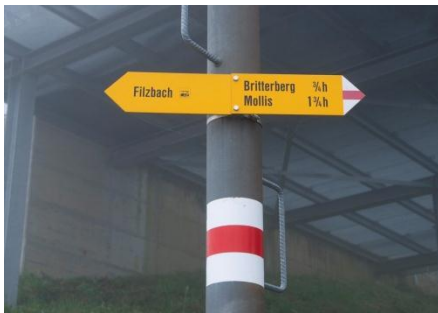
Les deux indicateurs n'ont pas le même format (une fois avec et une fois sans le temps de marche).

Les indicateurs de direction qui montrent la même direction doivent être placés l'un sous l'autre.

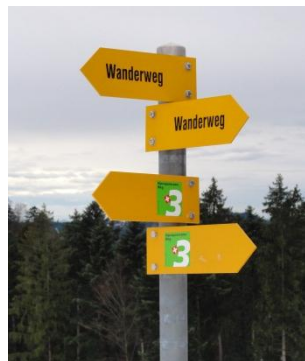
Signalisation de La Suisse à pied superflue: elle ne doit pas être apposée sur les flèches de direction.

Lorsque les informations figurent sur les deux côtés de l'indicateur, la signalisation de la Suisse à pied doit également figurer sur les deux côtés.

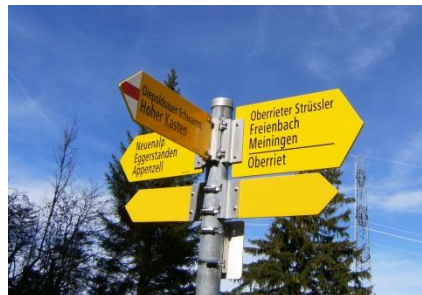
On ne peut plus se fier à des flèches de direction difficilement lisibles ou absentes.

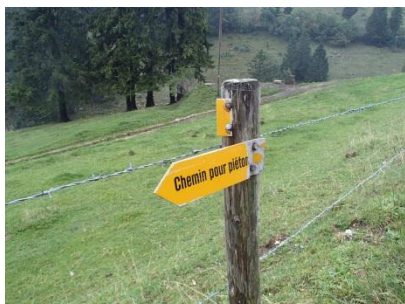
**Adaptation «en route»:** la pointe pour un chemin de randonnée de montagne apposée sur l'indicateur de la Suisse à pied est fausse et doit être enlevée.

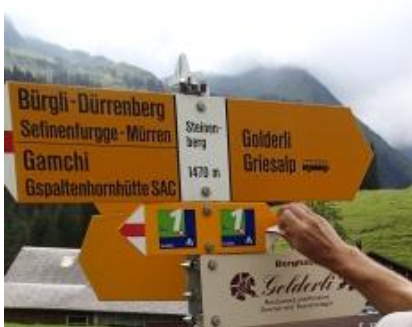
**Souvent un problème pour les étapes de montagne:** des indicateurs de direction qui (après l'hiver) ne tiennent plus bien.

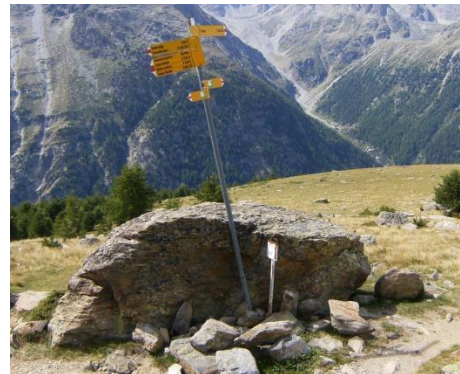
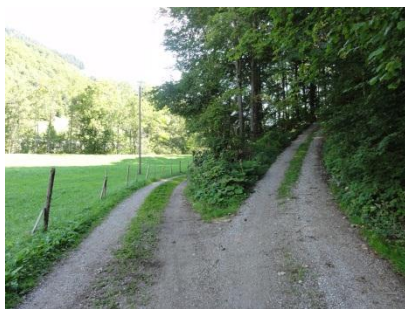
**Si les panneaux de confirmation ou le balisage intermédiaire font défaut ...**

**... ou prêtent à confusion, le randonneur risque de prendre le mauvais chemin. Cet emplacement-C doit être signalisé avec des indicateurs de direction mentionnant la destination.**

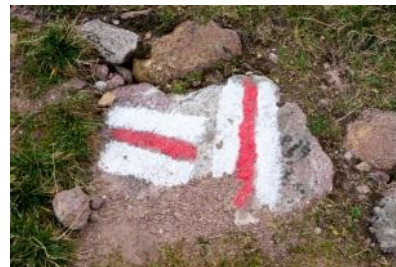
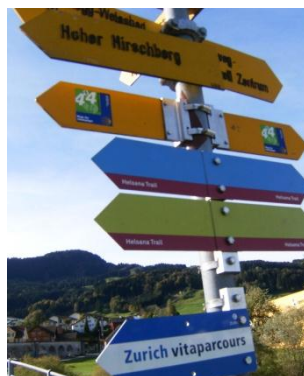
**Comment retrouver le chemin de randonnée pédestre lorsque la signalisation de tiers occupe toute la place?**

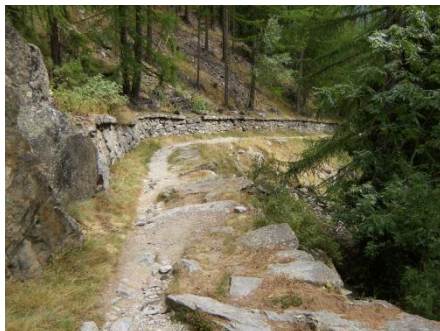
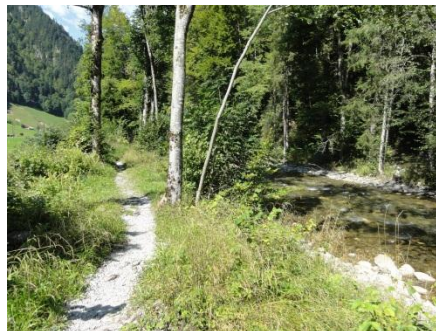
**Deux chemins attrayants et bien entretenus**

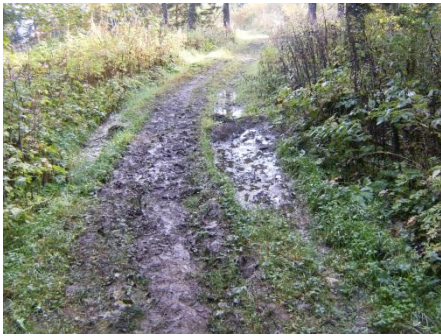
**Exemple de chemin forestier mal drainé.**

Le principal problème se situe au niveau des chemins boueux et/ou mal drainés trouvés fréquemment sur certaines étapes. Pour améliorer la situation, il faudrait impliquer davantage la responsabilité ou les sensibiliser aux intérêts des chemins de randonnée et à leur devoir d'entretien, les endroits bourbeux concernant en effet souvent des chemins utilisés par les forestiers ou les agriculteurs. Dans quelques cas, ces chemins ne sont pas suffisamment bien entretenus pour les besoins des randonneurs. Pour les chemins de randonnée traversant des pâturages, il est souvent plus difficile de trouver des solutions. Si l'on considère les différentes catégories de chemins, on constate qu'on relève davantage de défauts dans les étapes de montagne (par ex. chemins érodés, câble rouillé, passerelle pourrie). L'entretien est particulièrement difficile sur les tronçons de chemins un peu à l'écart. Etant donné que la sécurité des randonneurs est souvent en jeu, il s'agit dans ce cas de remédier à ces défauts.

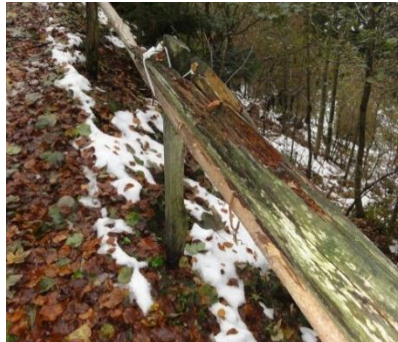
**Cette balustrade pourrie ne remplit plus sa fonction.**

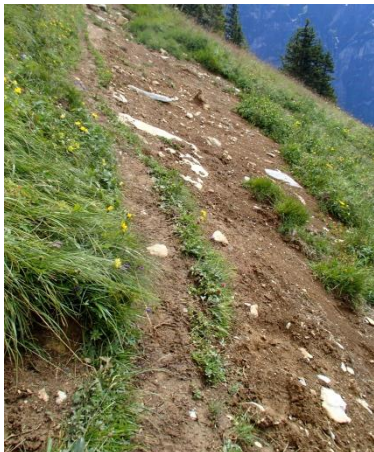
**L'érosion constitue un problème sur quelques étapes de randonnée de montagne.**

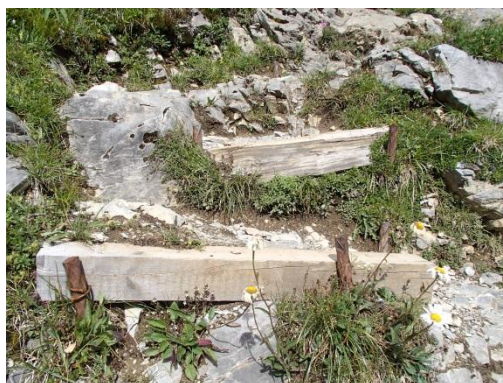
**Des piquets mal enfoncés peuvent entraîner des chutes.**

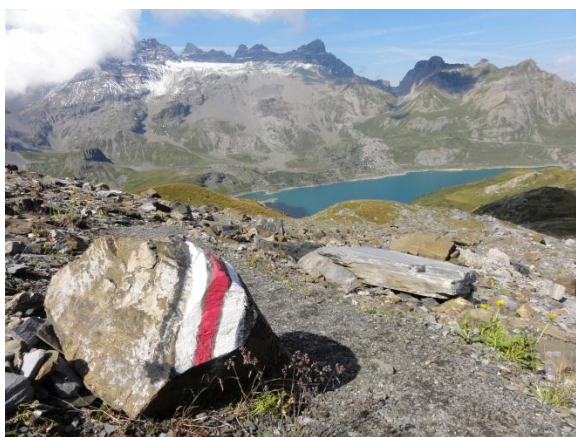
**Les itinéraires de La Suisse à pied se situent en grande partie sur des chemins intéressants et variés.**

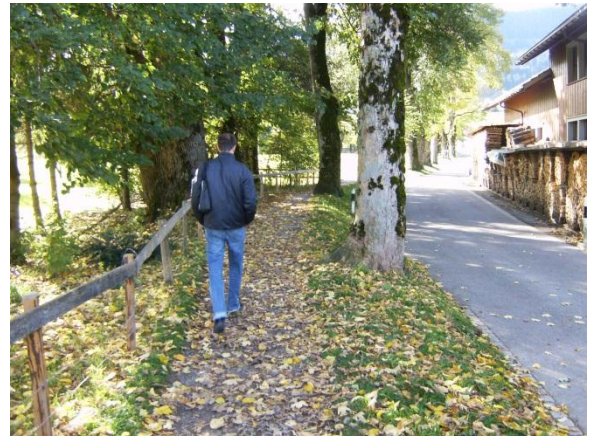
**On peut aussi trouver de bonnes solutions dans les zones urbanisées. Par exemple, à Appenzell, un chemin pour promeneurs et randonneurs a été aménagé à côté de la route.**

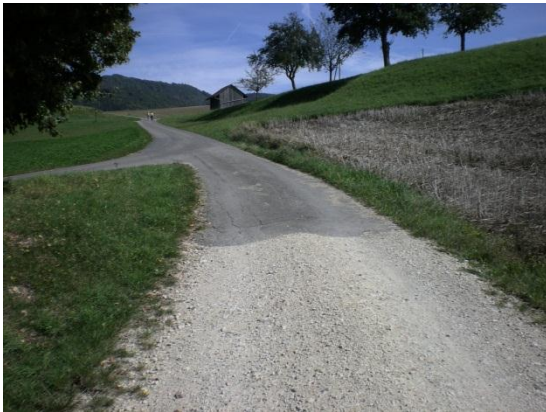
**C'est surtout sur les chemins utilisés pour l'agriculture que le problème du revêtement dur se pose sérieusement.**

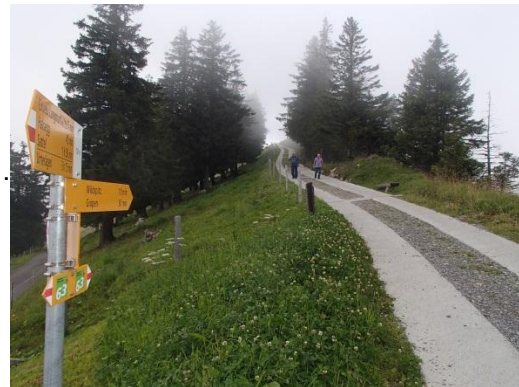
**Exemple de chemin avec bandes de roulement**

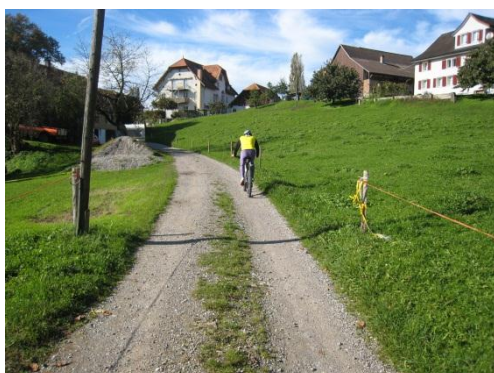
**Moyennant un respect mutuel, les chemins de randonnée pédestre se prêtent la plupart du temps à une utilisation commune entre randonneurs et cyclistes.**

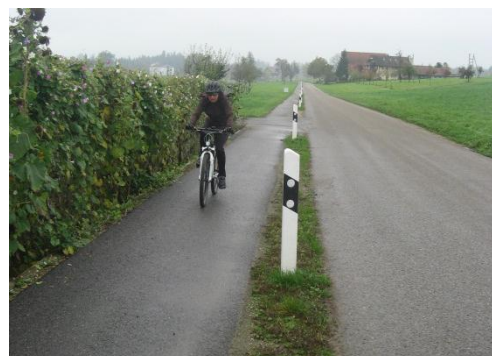
**En raison du grand nombre de cyclistes (trafic de fin de journée) et du revêtement dur, ce chemin combiné pour cycles et randonneurs n'est pas idéal pour ces derniers.**

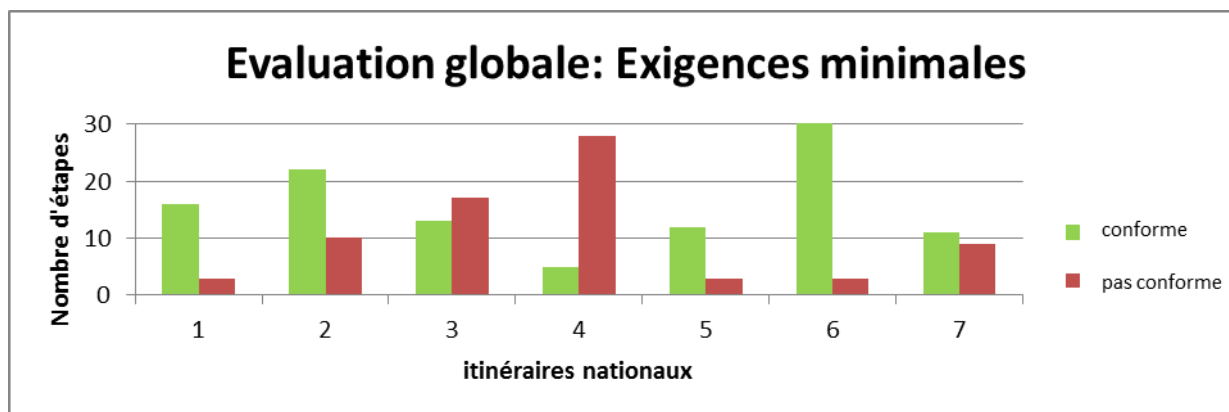
**Illustration 2: respect des exigences minimales sur les itinéraires nationaux de « La Suisse à pied », selon les étapes.**

étapes qui répondent aux exigences minimales et celles qui ne le font pas se dégradent sur trois autres itinéraires: le Trans Swiss Trail, où environ deux tiers des étapes correspondent à ces critères, ainsi que le Chemin panorama alpin (3) et la ViaGottardo (7), dont la moitié des étapes sont conformes. Quant à la ViaJacobi, elle est loin de répondre aux exigences minimales. Cela tient en particulier à son tracé peu attrayant, qui comporte de longs segments à travers des zones urbaines et de très longs tronçons pourvus de revêtements durs.

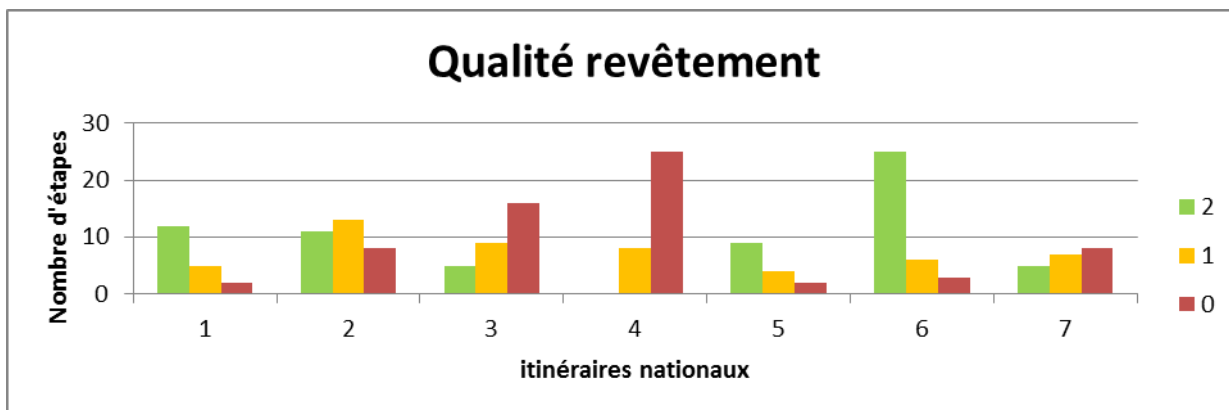
Illustration 4: évaluation de la qualité du revêtement sur les itinéraires nationaux.

L'évaluation a confirmé les constats faits lors des inspections concernant la qualité du **revêtement à l'extérieur des agglomérations**. De très nombreux tronçons sont revêtus de matériaux durs qui réduisent la qualité de l'itinéraire. Même les meilleurs itinéraires comportent certaines étapes de moindre qualité du point de vue du revêtement. Cela peut être dû à l'obligation de réaliser un tracé continu – ce qui implique la traversée de zones peu appropriées à la randonnée. C'est surtout sur les itinéraires du Plateau et des Préalpes qu'il faut s'attendre à rencontrer un taux très élevé de chemins goudronnés. Sur les itinéraires 3, 4 et 7, on est frappé par la rareté des étapes qui offrent une bonne proportion de surfaces naturelles.

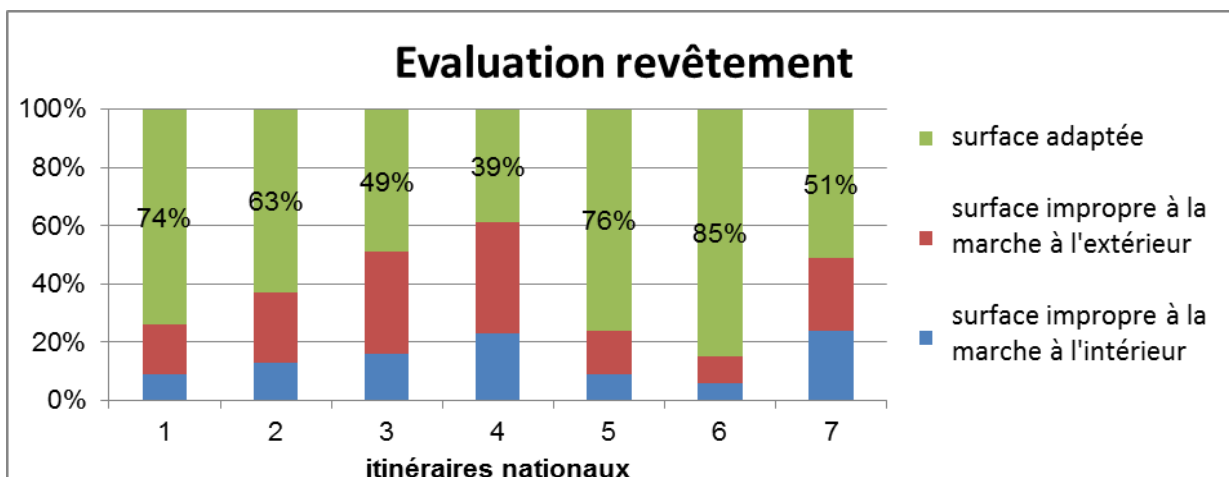
Illustration 5: qualité du revêtement sur les itinéraires nationaux.

L'image devient plus claire lorsqu'on examine la qualité du revêtement sur l'ensemble des étapes. Sur les itinéraires de moindre qualité (3, 4 et 7), les tronçons pourvus de surfaces adaptées à la randonnée occupent au maximum la moitié de la longueur totale.
