Schweizer Wanderwege
Suisse Rando
Sentieri Svizzeri
Sendas Svizras

Promotion de la qualité de « La Suisse à pied »

Résultats 2015/2016

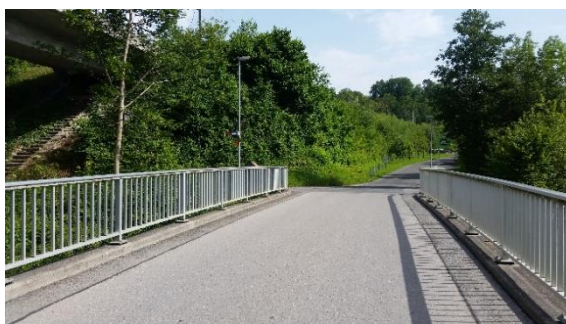
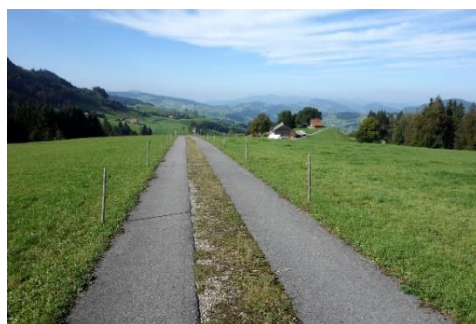
Les chemins de randonnée bétonnés attirent moins de visiteurs et les chemins de randonnée bétonnés monotones encore moins. Une étude récente a révélé que la moitié des usagers n'opteraient pas pour un chemin de ce type¹. À gauche: **Zürich-Zugerland-Panoramaweg, Baar - Zoug**; à droite: **Appenzellerweg, Urnäsch - St. Peterszell**.

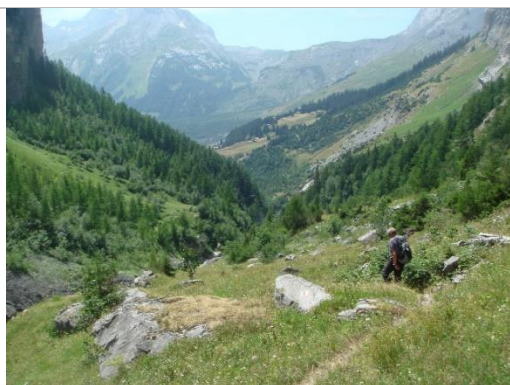
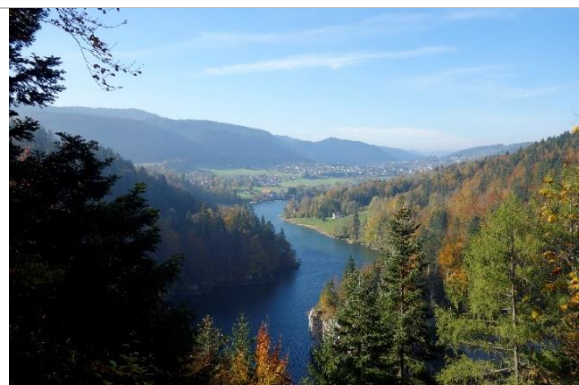
Les chemins sinueux et les vues panoramiques augmentent le plaisir du randonneur. À gauche: **Sanetsch-Muveran**; à droite: **Au fils du Doubs**.

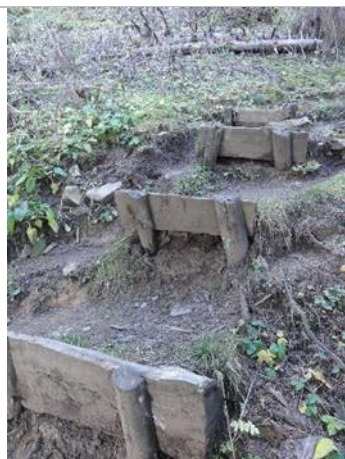
Chemin d'altitude Schwyzer Höhenweg, Müsliegg – Einsiedeln: au fil du temps, ce chemin a été détrempe et érodé, et les marches d'escalier ont été déchaussées, ce qui les rend instables.

Recommandation: assurer la réalisation de canalisations longitudinales et la rénovation des marches.

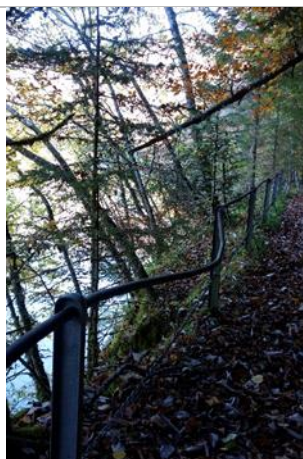
Au fil du Doubs, Les Brenets - Moulin Calame – (Les Planchettes): ce garde-corps sur un tronçon escarpé a été endommagé par une chute d'arbre.

Recommandation: remettre en état le garde-corps et contrôler la présence d'arbres morts ou menaçant de chuter lors du contrôle périodique des chemins, en particulier après une tempête et sur des chemins très fréquentés.

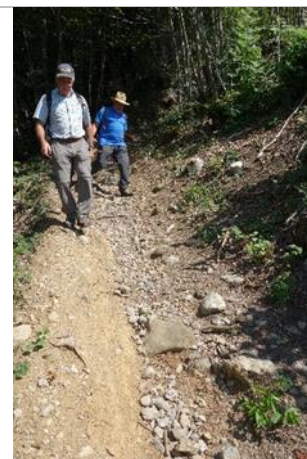
Chemin des Quatre-Cantons, Alpnachstad – Renggpas: l'eau de pente qui coule sur ce tronçon escarpé entraîne une importante érosion. Le passage massif de vététistes accentue l'ablation et met en danger les randonneurs dans les passages étroits.

Recommandation: creusement de rigoles; limitation de l'impact des VTT au moyen d'une limitation de vitesse ou d'une interdiction.

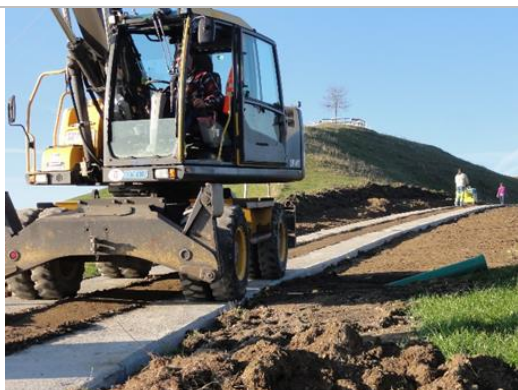
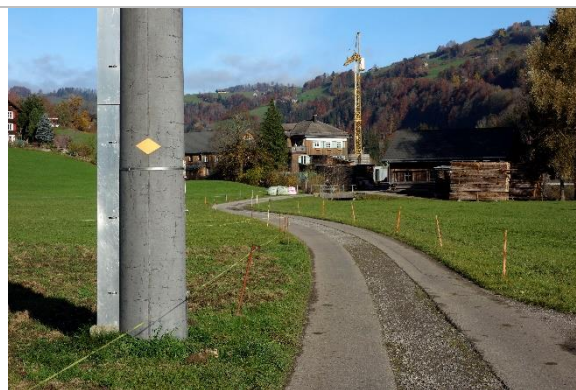
Les voies bétonnées ne sont pas seulement inesthétiques, elles sont aussi inutiles à de nombreux endroits. Lorsque le chemin est très ensoleillé, qu'il présente une déclivité de moins de 8%, que le trafic y est moyennement dense (uniquement exploitation et utilisation privée) et que les précipitations sont moyennes², il n'est pas rare que l'on opte pour une couche liée uniquement parce que celle-ci est soi-disant moins coûteuse à l'entretien.

À gauche: **Chemin panorama alpin, Menzberg - Napf**: dans ce cas, on a pu trouver un bon tracé de remplacement pour le chemin de randonnée. À droite: **Thurweg, Nesslau - Wattwil**: un chemin en gravier suffirait ici.

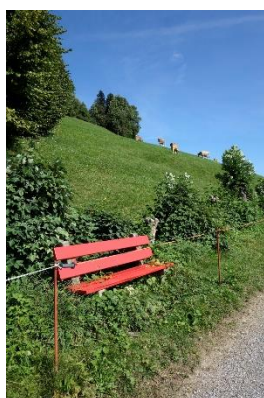
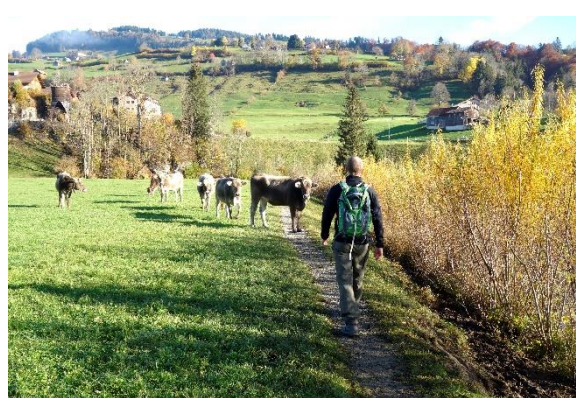
À gauche: le chemin de randonnée et le banc qui se trouve dans le pâturage sont séparés par une clôture électrique. Des pâturages dont le portail manque ou est défectueux, des chemins qui passent au beau milieu de pâturages ou le simple mépris des chemins de randonnée peuvent gâcher le plaisir de nombreux randonneurs. Les deux photos: **Thurweg, Nesslau – Wattwil**.

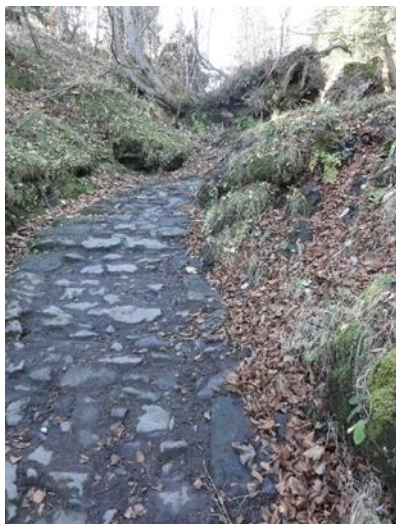
Via Alpina, Mettlen – Brüsti: le chemin de randonnée emprunte en partie la rue historique Mettlen-gasse. Malgré sa forte fréquentation par des randonneurs, la petite route, maçonnée et pavée, est restée en très bon état.

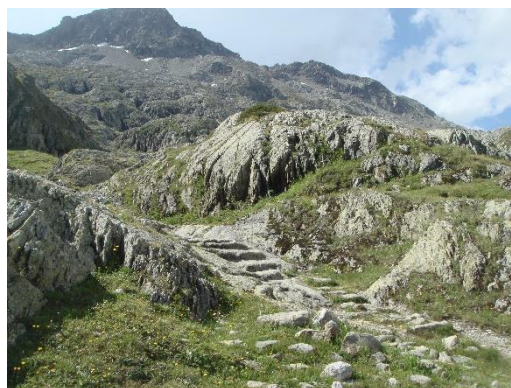
Via Francigena, Bourg-St-Pierre – Grand St-Bernard: la substance historique a été très bien conservée sur ce chemin également. On trouve toutefois quelques défauts isolés sur les constructions comme les garde-corps et les ponts.

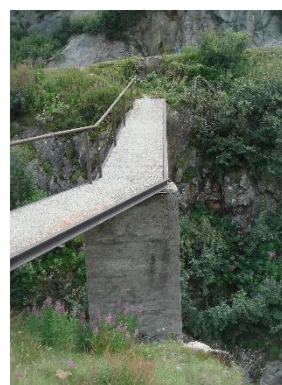
Via Francigena, Bourg-St-Pierre – Col du Grand St-Bernard: la hauteur de chute à cet endroit du chemin de randonnée (jaune) s'élève à plus de trois mètres. En cas de chute, il faut s'attendre à des blessures graves.

Recommandation: sécurisation de l'endroit présentant un risque de chute au niveau de la roche à l'aide d'un garde-corps.

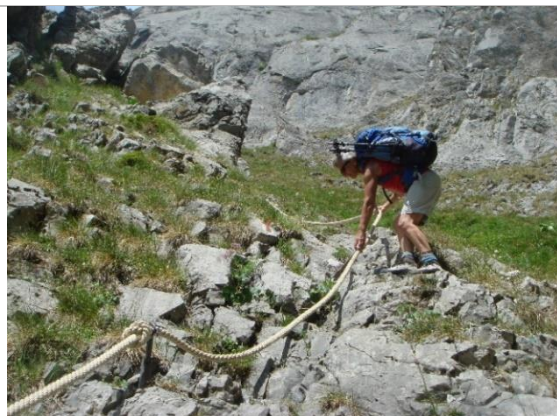
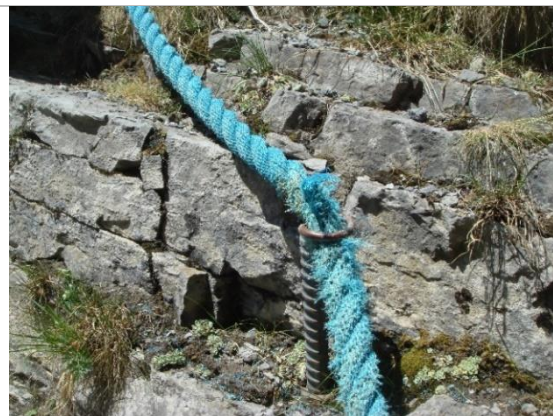
Sanetsch – Muveran, Col du Sanetsch – Le Godé: les cordes destinées à sécuriser la montée et la descente sur ce chemin de randonnée de montagne ont fait leur temps. Certaines fixations sont desserrées et les cordes menacent de rompre.

Recommandation: les constructions doivent, de façon générale, être exemptes de défaut et entretenues de façon adéquate. Si elles ne remplissent plus leur fonction, elles peuvent donner l'impression – fausse – d'offrir une sécurité et en cela constituer un piège.

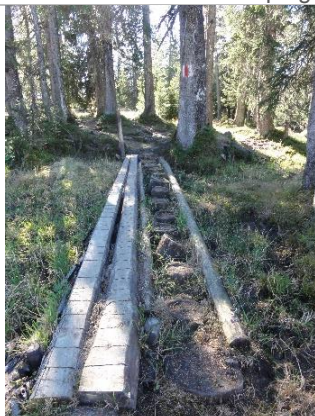
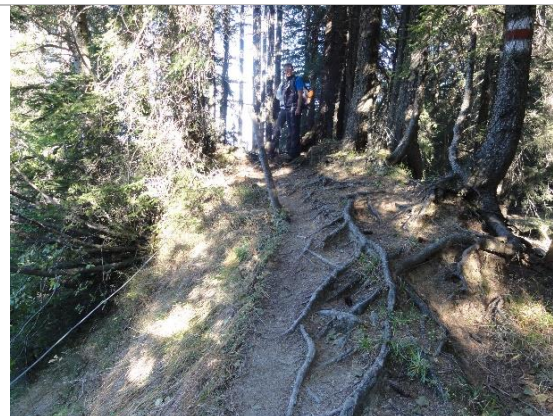
Schwyzzer Höhenweg, Müsliegg – Einsiedeln: les endroits critiques sur ce chemin de randonnée de montagne sont trop peu exposés pour nécessiter d'être sécurisés. Il est néanmoins possible de prendre de petites mesures.

Recommandation: à gauche: la passerelle en bois doit être recouverte de grillage afin d'être moins glissante. À droite: les clôtures métalliques doivent être enlevées car elles ne remplissent pas de façon satisfaisante leur fonction de retenue, tout en donnant l'impression – fausse – au randonneur d'offrir une sécurité.

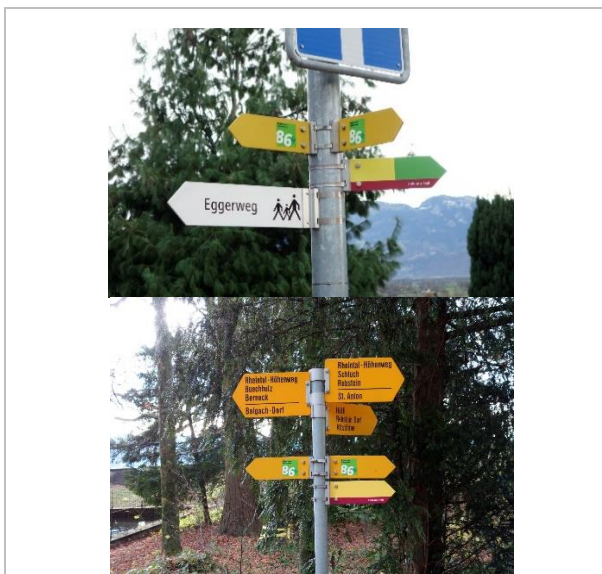
Rheintaler Höhenweg, Altstätten – Sennwald: on constate ici des flèches de direction munies d'autocollants indiquant l'itinéraire, mais sans indicateur de destination (photo du haut).

Recommandation: installer des flèches de direction munies d'autocollants indiquant l'itinéraire uniquement aux endroits équipés d'indicateurs de destination (photo du bas).

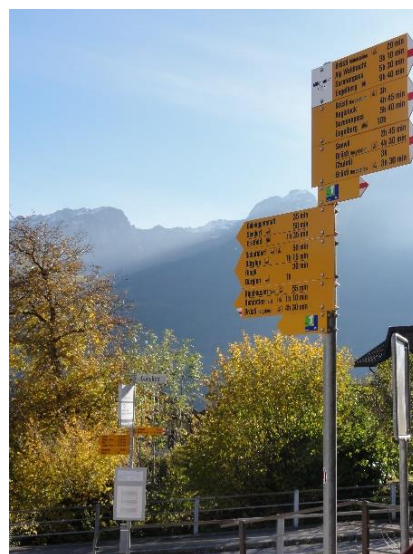
Via Alpina, Attinghausen: le contrôle de la signalisation peut aller de pair avec une révision du réseau de chemins de randonnée: ici, cinq itinéraires différents mènent à la station d'altitude de Brüsti.

Recommandation: les itinéraires sont très similaires, c'est pourquoi il conviendrait de les optimiser et de les regrouper lors de la prochaine révision.

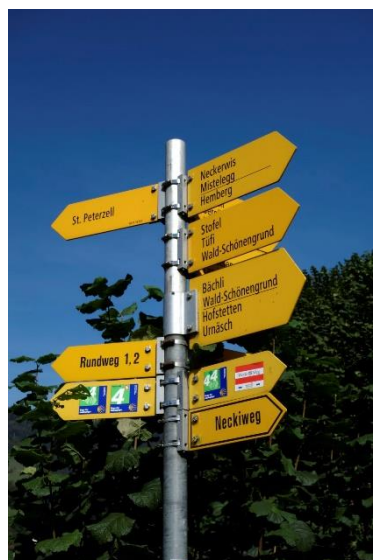
Appenzeller Weg, Urnäsch – St. Peterszell: le «*Neckiweg*» est signalisé en jaune. L'ordre des panneaux indicateurs n'est pas toujours logique.

Recommandation: lorsque des sentiers thématiques empruntent entièrement le réseau de chemins de randonnée, les indicateurs de destination peuvent être munis d'une mention spéciale. Alternativement, on peut utiliser la signalisation blanche (évent. complétée par des autocollants indiquant l'itinéraire). La signalisation jaune doit toujours être montée au-dessus de la blanche.

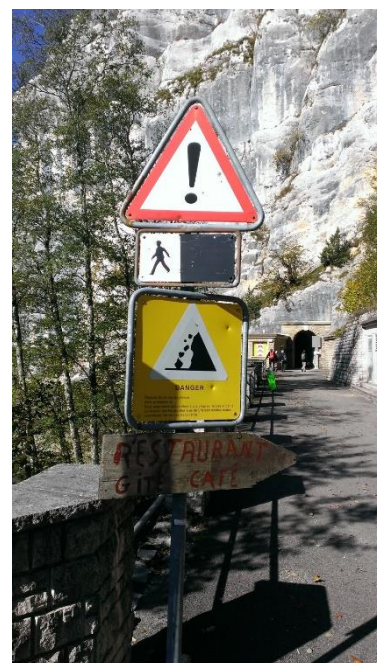
Au fil du Doubs, Châtelot: il y a un risque de chute de pierres à l'entrée du tunnel situé au niveau du barrage. Le panneau d'avertissement n'est pas conforme.

Recommandation: utiliser des signaux conformes à l'ordonnance sur la signalisation routière (OSR). Il est également recommandé d'y ajouter une mention de la distance et une indication d'action (par ex. «Ne pas s'arrêter!»). Placer les signaux aux deux extrémités de la zone de danger.

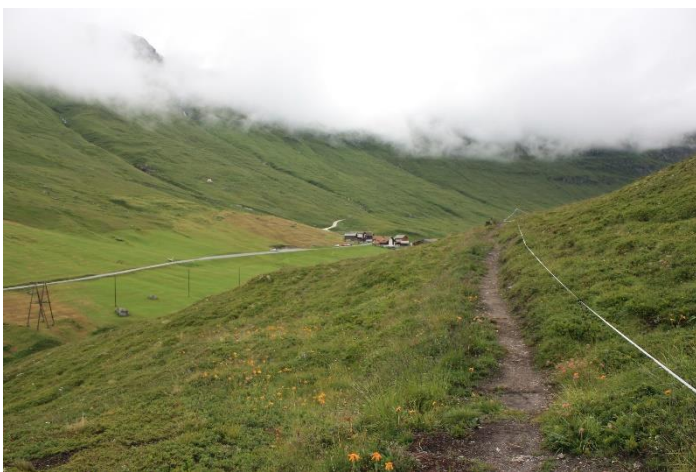
Un déplacement de ce type avait déjà été réalisé sur l'étape 9 Innerferrera – Juf. Ainsi, on ne marche plus sur la route entre Juppa et Juf, mais sur un nouveau chemin de randonnée (à gauche sur l'image).

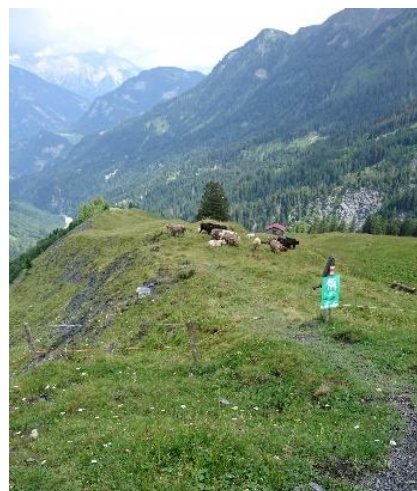
Les chemins de randonnée qui traversent des pâturages présentent de bons exemples de solutions, à l'exception de deux endroits qui doivent être améliorés (Masügg et Stallerberg). Tous les passages sont accessibles sans problème. La situation s'est nettement améliorée par rapport aux années 2006 – 2010. Les troupeaux de vaches mères sont gardés dans des pâturages séparés qui ne sont pas traversés par des chemins de randonnée. Des écriteaux officiels ont été installés. L'itinéraire de randonnée ne traverse pas de zone d'estivage avec la présence de chiens de protection de troupeaux.
