Qualitätsförderung Wanderland Schweiz

Ergebnisse 2017

**Qualitätsförderung Wanderland Schweiz
Ergebnisse 2017**

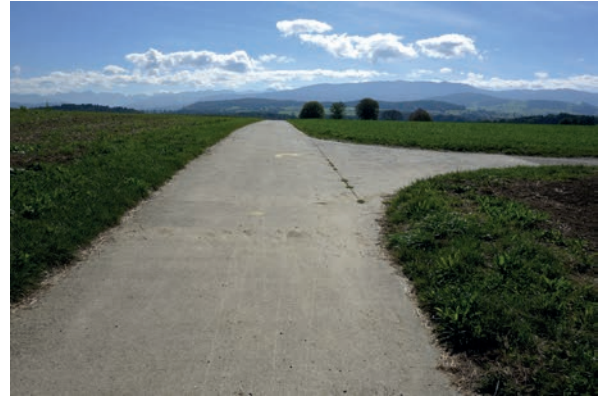
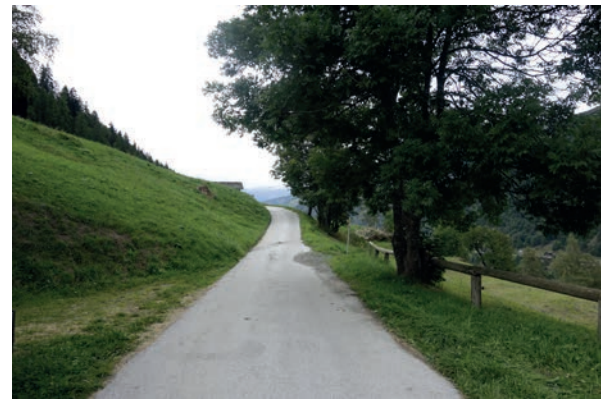
Oben: Fribourg en diagonale, Gruyères – Murten

Unten: Chemin des Bisses, Grimontz – Vercorin

Wanderwege mit Hartbelag und ohne Richtungswechsel sind wenig attraktiv für Wanderer. Bevorzugt werden schmale, kurven- und abwechslungsreiche Wege mit schöner Aussicht.

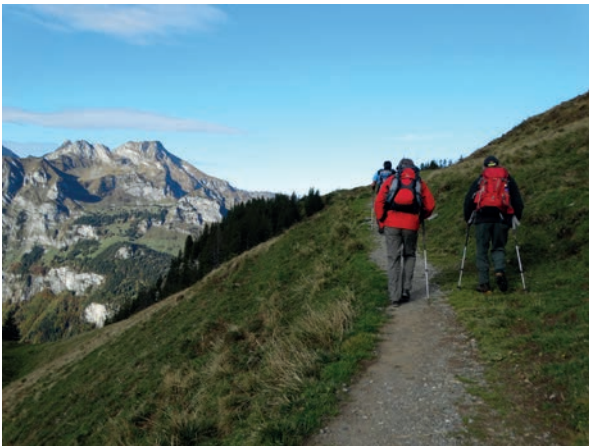
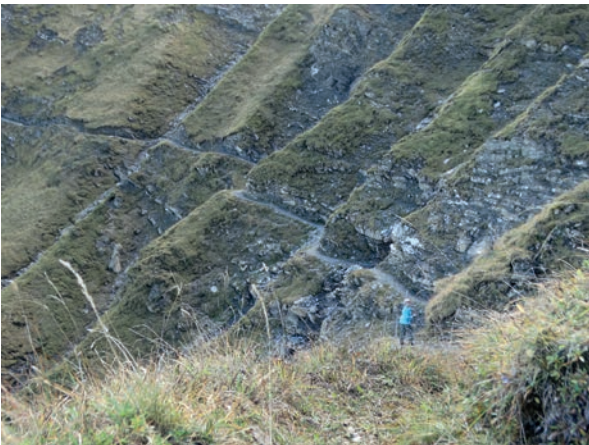
Nidwaldner Höhenweg, Engelberg - Oberrickenbach: Verschlängelte Wege und weite Ausblicke sind für Wanderer besonders attraktiv.

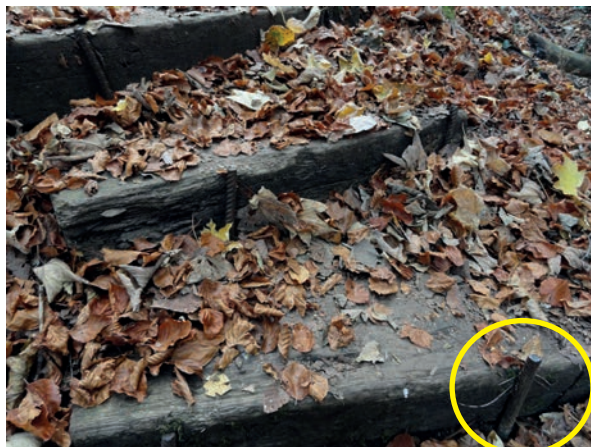
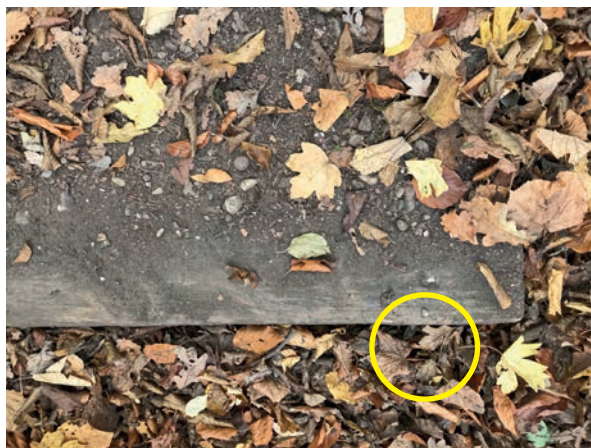
Via Surprise, Beinwil-Ibach:

An einigen Stellen stehen die Armierungseisen über die Trittstufen hinaus. Es besteht Stolper- und Verletzungsgefahr.

Empfehlung: Eine sehr stabile, dauerhafte Lösung ist die Versenkung der Eisen in der Trittfäche (Bild unten).

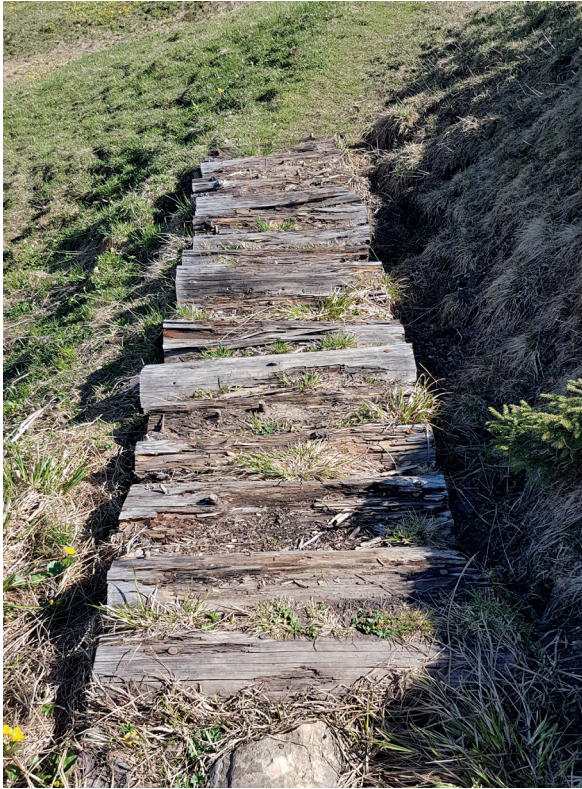
Obwaldner Höhenweg, Hüttstett-Hebrig: Zwischen den Standorten Hüttstett und Herbrig sind auf mehreren kürzeren Abschnitten vernässte oder morsche Prügel vorhanden.

Empfehlung: Ersatz der Prügel und sachgemässe Einbettung im Boden, Deckschicht aus Bodenmaterial.

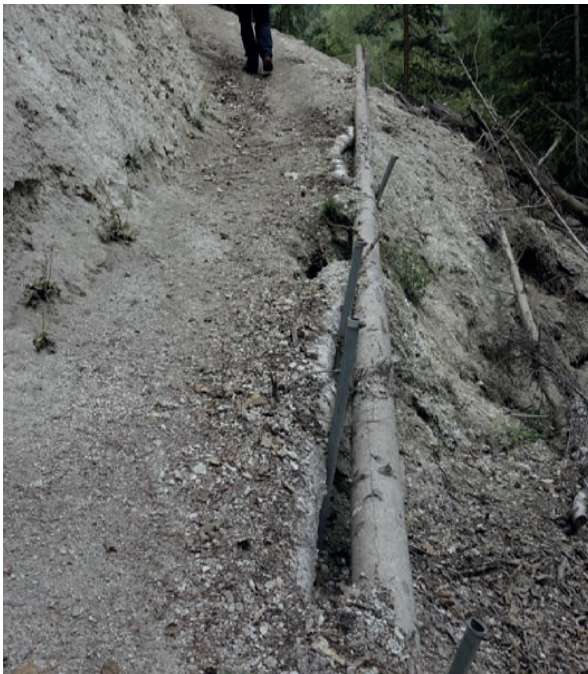
Chemin des Bisses, Grimentz-Vercorin: Erosionsschäden am Weg verursacht durch die intensive Nutzung von Mountainbikern.

Empfehlung: Erneuerung Randabschluss. Zusätzliche Stabilisierung des Trassees und Absturzsicherung prüfen. Reduzierung der Mountainbikeabfahrten, ggf. durch Tempolimit oder Verbot.

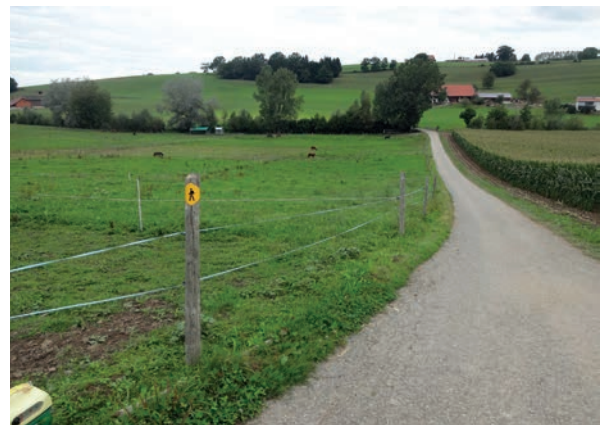
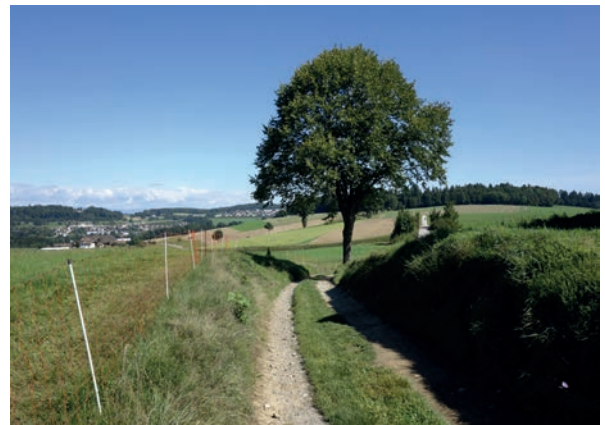
Fribourg en diagonale, Farvagny-le-Grand – Fribourg: Meistens genügt ein naturnaher Weg mit einer Mittelspur den Ansprüchen in der Landwirtschaft und wird vom Wanderer attraktiver wahrgenommen, als Betonspuren oder gänzlich asphaltierte Wege.

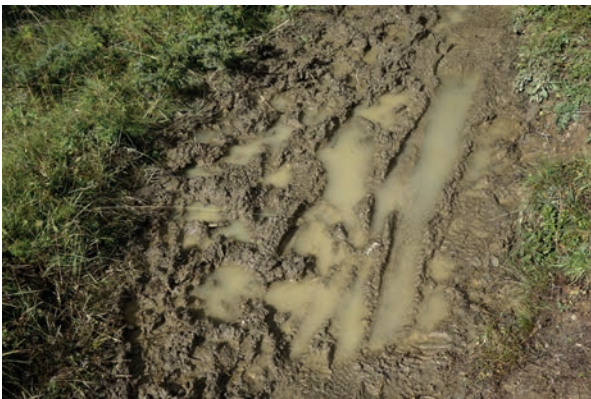
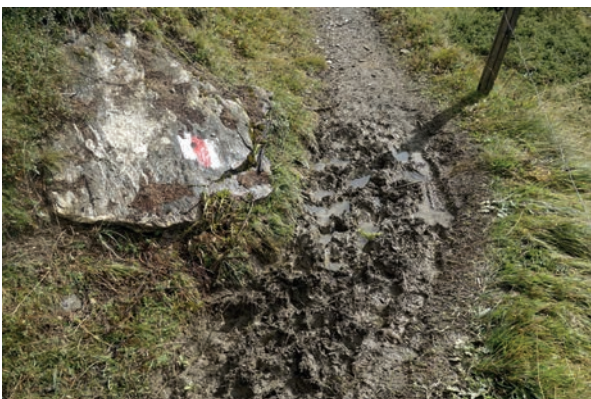
Walliser Sonnenweg, Cave du Sex-Leukerbad:
Durch Viehtritt und mangelnde Entwässerung entstehen morastige Abschnitte auf den Wanderwegen.

Entwässerung der überanspruchten Stellen verbessern und/oder Fundationsschicht einbauen. Auch das Setzen von grossen, flachen Steinplatten verbessert die Situation.

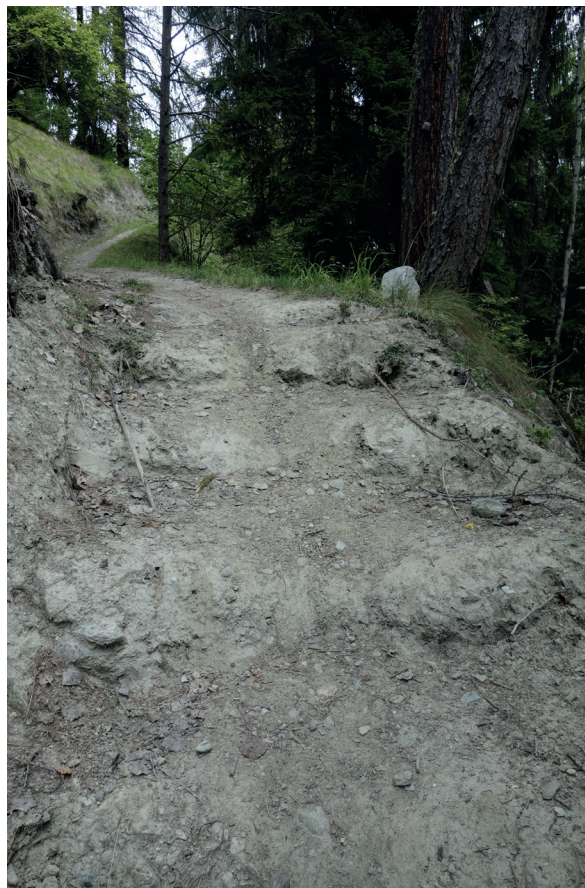
Chemin des Bisses, Grimentz-Vercorin: Erosionschäden am Weg verursacht durch die intensive Benutzung von Mountainbikern.

Empfehlung: Instandstellen des Wanderwegs; Reduzierung der Mountainbikeabfahrten, ggf. durch Tempolimit oder Verbot.

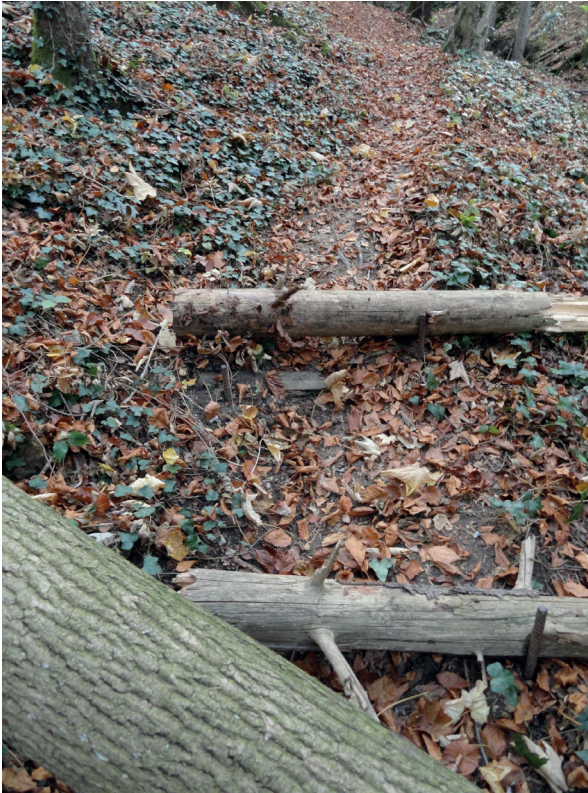
ViaSurprise, Meltingenberg – Meltingen

Riedengraben: Immer wieder fahren Biker über diesen Wanderweg. Extra platzierte Barrieren sollen sie an der freien Fahrt hindern.

Empfehlung: Die Barrieren können auch Wanderern zum Hindernis oder zur Stolperfalle werden, deshalb Verzicht darauf, v. a. auf feste Verankerungen. Allenfalls ein Hinweis zu Beginn des Abschnitts, der das Biken an diesen Steilen Stück untersagt.

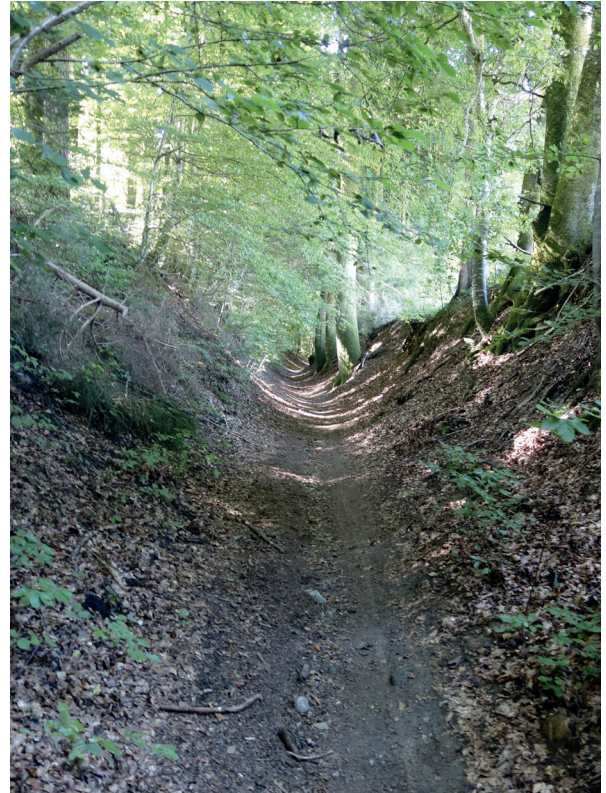
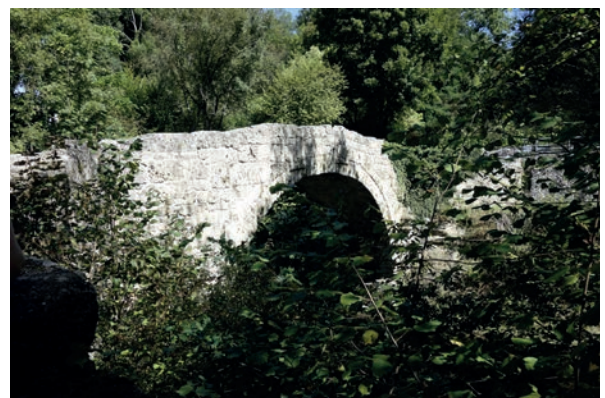
Fribourg en diagonale, Farvagny-le-Grand - Fribourg:

Oben: Der Wanderweg führt durch einen Hohlweg. Hohlwege entstanden durch Nutzung als Fuss-, Viehtrieb- und Fahrwege und vertieften sich über Jahrhunderte durch Erosion des oftmals weichen Untergrunds.

Unten: Bei der Erhaltung historischer Brücken ist Rücksicht auf die Individualität von Aufbau und Erscheinungsbild zu nehmen. Im Bild: Brücke über die Glâne, 1147.

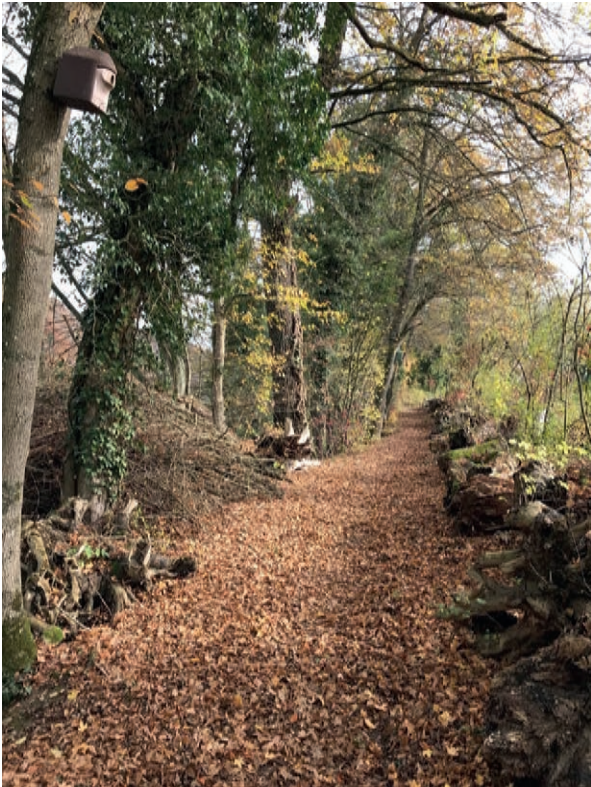
Via Rhena, Kaiserstuhl-Bad Zurzach: Über den reinen Unterhalt hinaus werden hier Fischlaichplätze und Kleinstbiotope geschaffen. Im Bild zu sehen sind Trockensteinmauern, Ästehaufen und Vogelnistkästen. Teiche, Totholz und Insektenhotels sind weitere Massnahmen.

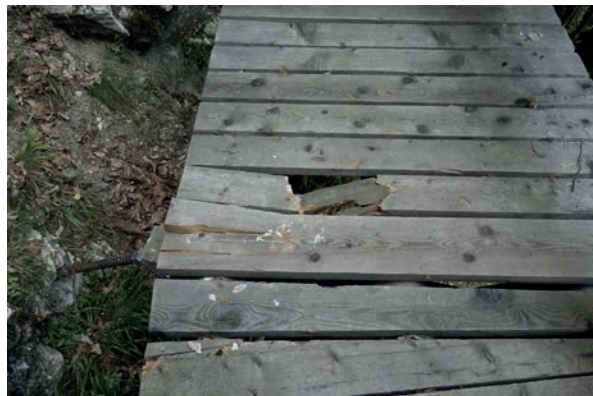
Chemin des Bisses, Grimentz-Vercorin:

Diese Beschädigung des Holzstegs deutet auf Steinschlag hin. Auf diese Gefahr wird auf diesem Wegabschnitt zu wenig hingewiesen.

Empfehlung: Anbringen von Gefahren tafeln mit Angaben zur Länge des gefährdeten Abschnittes.

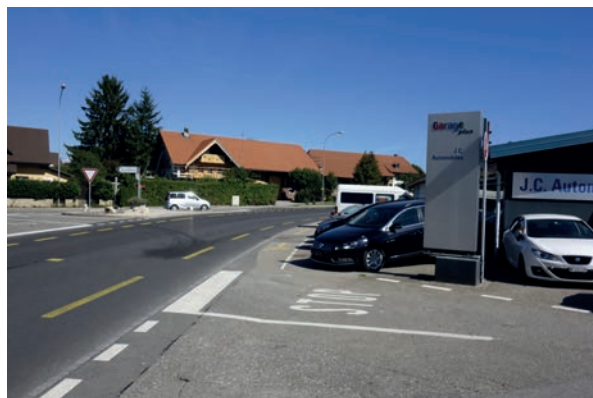
Fribourg en diagonale, Farvagny-le-Grand - Fribourg: *Die Wegführung ist für Wanderer nicht ersichtlich; die Situation an dieser stark befahrenen Durchgangsstrasse unübersichtlich und sicherheitsgefährdend.*

Empfehlung: Eindeutige Signalisation des Wanderweges oder sicherere Linienführung prüfen.

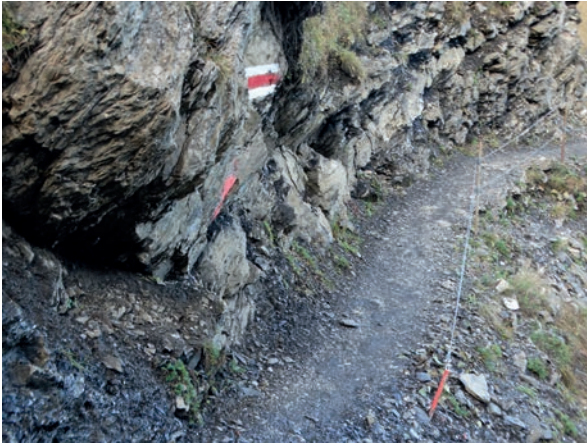
Nidwaldner Höhenweg, Walegg - Oberfeld: Das Gelände ist an mehreren Stellen entlang des Abschnitts locker und nicht mehr gut verankert.

Empfehlung: Vor der Öffnung des Bergwanderwegs im Frühling sollten alle Pfosten auf ihre Stabilität überprüft werden.

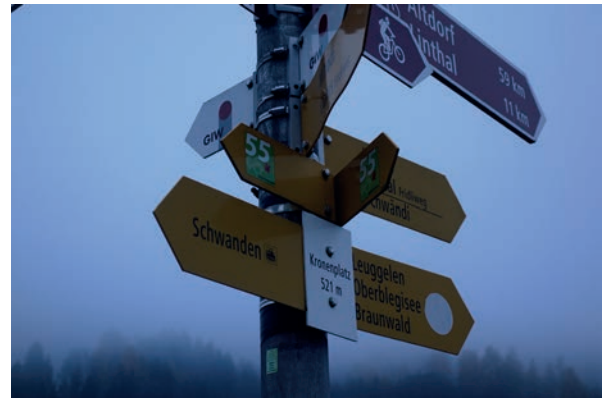
Via Suworow, Schwanden-Glarus: Dieser Wegweiser ist unvollständig und die Montage ist nicht optimal. Es ist zwar ein Standortfeld vorhanden, die Zeitangaben fehlen jedoch. Der Weiterverkauf des hindernisfreien Weges ist nicht beschildert.

An diesem Standort ist ein neuer vierzeiliger Wegweiser mit den richtigen Zwischen- und Routenzielen zu montieren. Richtungszeiger mit Routenfeld müssen unterhalb der Zielwegweisung angebracht werden. Das Standortfeld ist an einem C- Standort überflüssig.

Der weitere Verlauf des hindernisfreien Weges sollte mit Richtungszeigern (mit Routenklebern) angegeben werden.

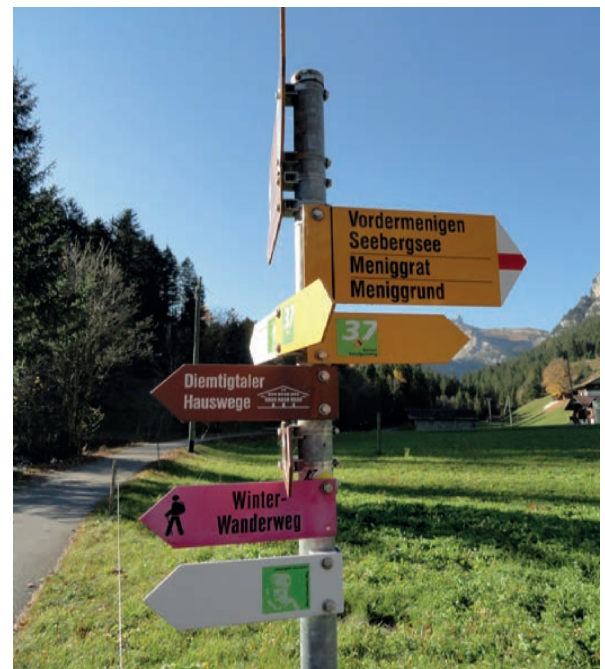
Berner Voralpenweg, Schwenden-Seebode

An diesem Standort befinden sich sehr viele unterschiedliche Wegweiser bzw. Elemente, die den Standort überladen.

Im Zuge der nächsten Erneuerung die ergänzende Signalisation einheitlich mit weissen Wegweisern zusammenfassen um den Standort übersichtlicher zu machen. Grundsätzlich sollten wandernahe Angebote mit Zurückhaltung signalisiert werden.

Die Wintersignalisation sollte empfehlenermassen im Sommer abgenommen werden.
